Raport Akcja Ewaluacja

Rondo na ul. Mazowieckiej.

Weryfikacja zachowań rowerzystów na małym rondzie z jednym pasem ruchu bez infrastruktury rowerowej (jazda chodnikiem, jazda jezdnią). Weryfikacja wpływu ruchu aut (płynny lub rondo zablokowane) na zachowania rowerzystów. Obserwacja w celu wykrycia sytuacji niebezpiecznych.

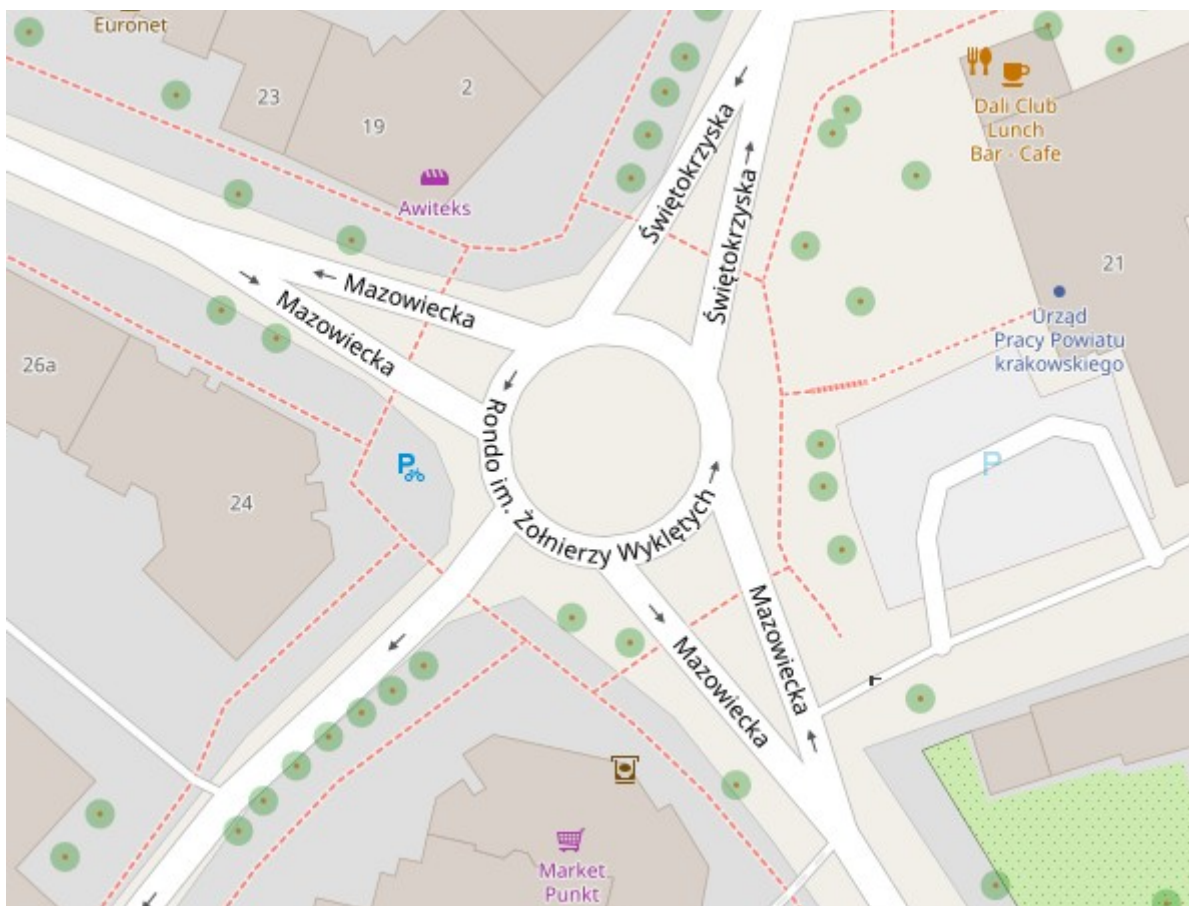
Schemat skrzyżowania (relacje):

Niewielkie (średnica poniżej 20m) rondo, z jednym pasem ruchu, rozdzielonym ruchem na wlotach i wylotach, dość poprawnej geometrii (wymuszającej zwolnienie). Jeden wlot jest nierozdzielony, jednokierunkowy dla aut (wyjazd z ronda), dwukierunkowy dla rowerów (kontraruch bez kontrapasa). W pobliżu znajduje się skrzyżowanie ul. Mazowieckiej z Alejami Trzech Wieszczów (osygnalizowane, z priorytetem ATW), co ma spory wpływ na ruch na rondzie.
