Ulica Łęczyńska – pasy rowerowe.

Określenie sposobu poruszania się rowerzystów poruszających się ulicą Łęczyńską.

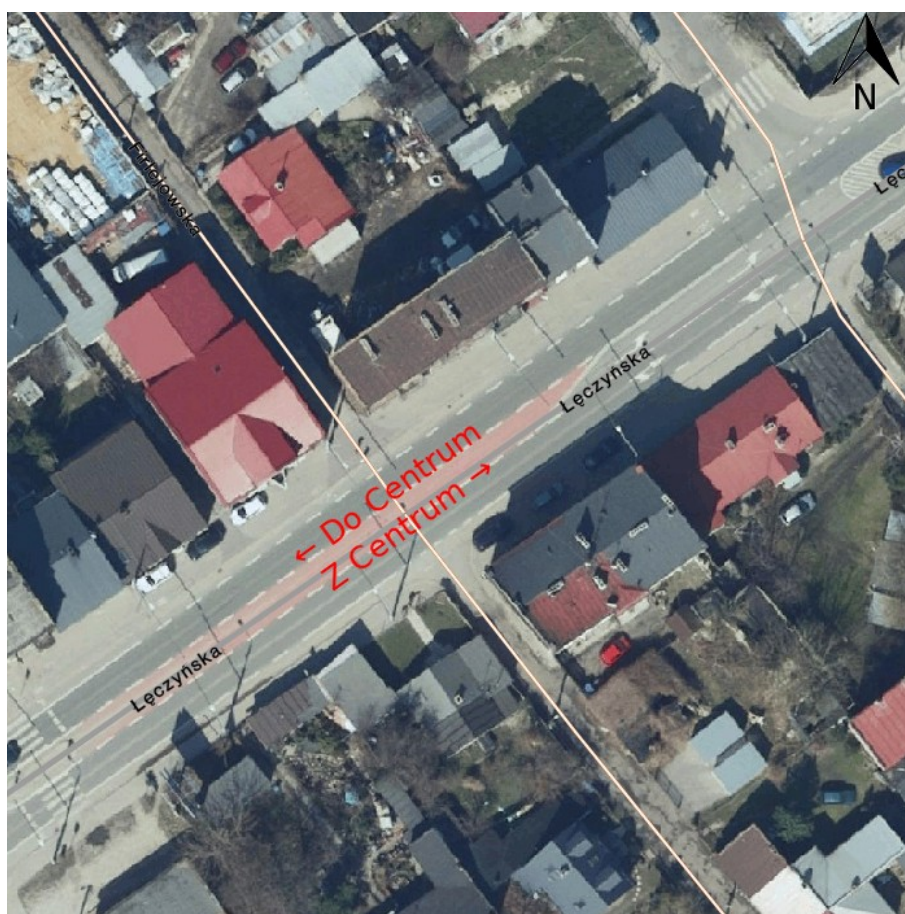
## Schemat skrzyżowania i zaznaczone kierunki (relacje):

Ulica Łęczyńska ma dwa pasy ruchu dla samochodów oraz dwa pasy rowerowe.
