Ulica Wieniawska – kontrapas.

Określenie sposobu poruszania się rowerzystów poruszających się ulicą Wieniawską.

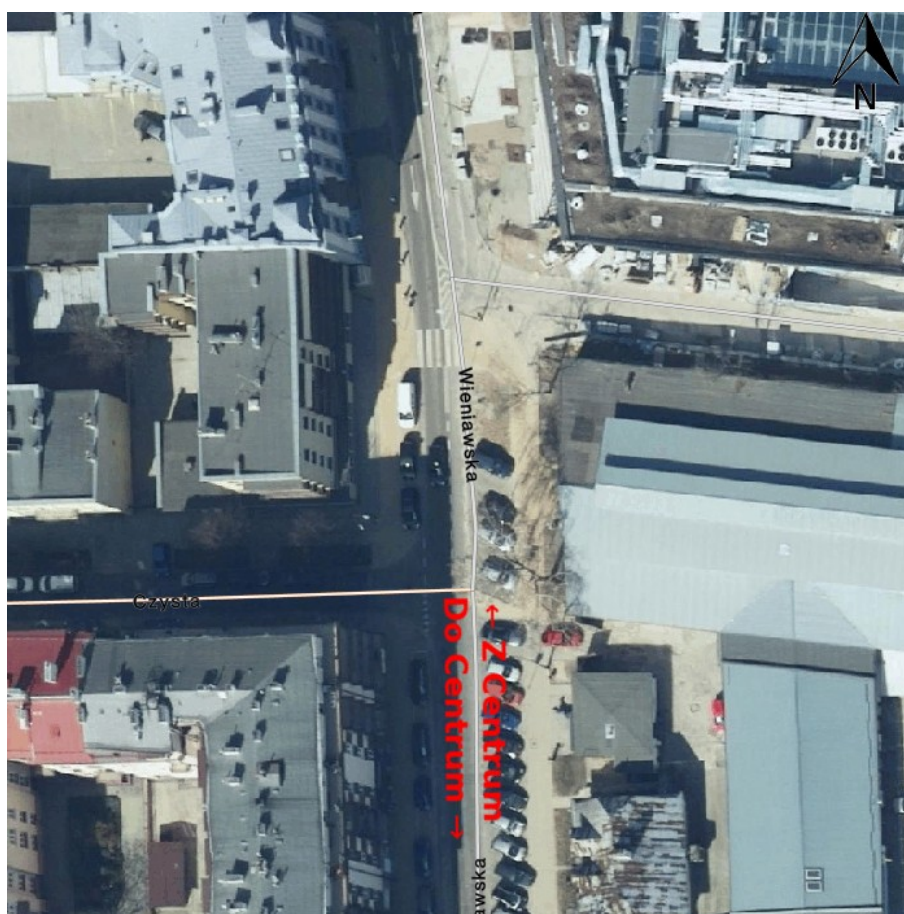
Schemat skrzyżowania i zaznaczone kierunki (relacje):

Ulica Wieniawska ma jeden/dwa pasy ruchu dla samochodów w jednym kierunku oraz kontrapas rowerowy. Kontrapas zaczyna się od ulicy Jasnej, tj. 100m od ulicy Krakowskie Przedmieście. Ulica jest mocno nieuporządkowana, choć przy niej znajduje się biurowiec Urzędu Miasta Lublin. W miejscu badania pas drogowy ma ok. 22m, z czego ok. 10m zajmuje jezdnia. Poza miejscem badania, na odcinku bez kontrapasa, pas drogowy w największym miejscu ma ok. 11 m szerokości, z czego ok. 7m zajmuje jezdnia. Ulica ma silny charakter tranzytowy. Po zachodniej stronie ul. Wieniawskiej wszystkie przylegające, krótkie i wąskie uliczki są ślepe. W badanym miejscu występuje bardzo duży popyt na miejsca parkingowe.

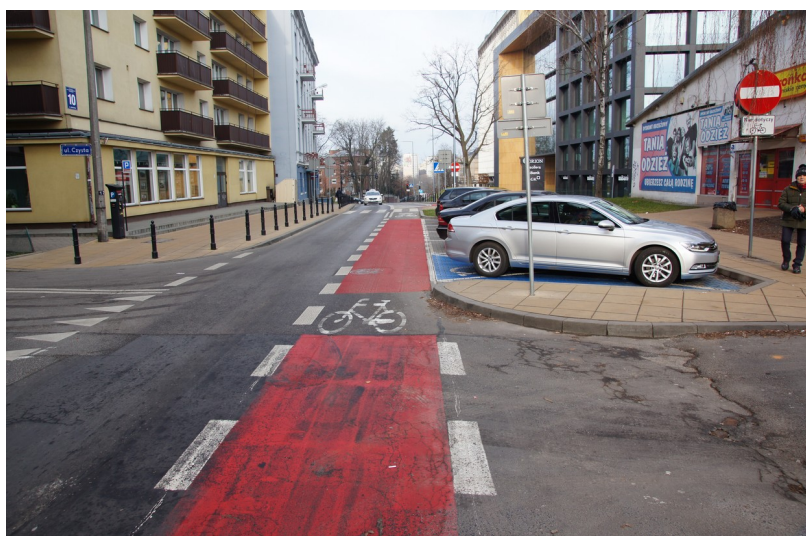
Ilustracja 1: Ulica Wieniawska

Kontrapas był chwilami zastawiony przez nieprawidłowo parkujące auta. Kontrapas był też wykorzystywany przez auta i rowerzystów do omijania zatrzymujących się samochodów. W miejscu badania tworzyły się chwilowe zatory drogowe.

Ulica Wieniawska stanowczo potrzebuje reorganizacji, nie tylko z powodu bycia nieprzyjazną dla rowerzystów. Ulica ta powinna być ulicą reprezentacyjną. Uwzględnić ogromne potoki piesze (pracownicy okolicznych firm docierający komunikacją miejską). Jednocześnie ulica Wieniawska powinna utracić swój tranzytowy charakter.
