Raport z działania „Akcja Ewaluacja”

przejazd rowerowy przez Jana Pawła II, na wysokości ul. Kórnickiej (strona południowa).

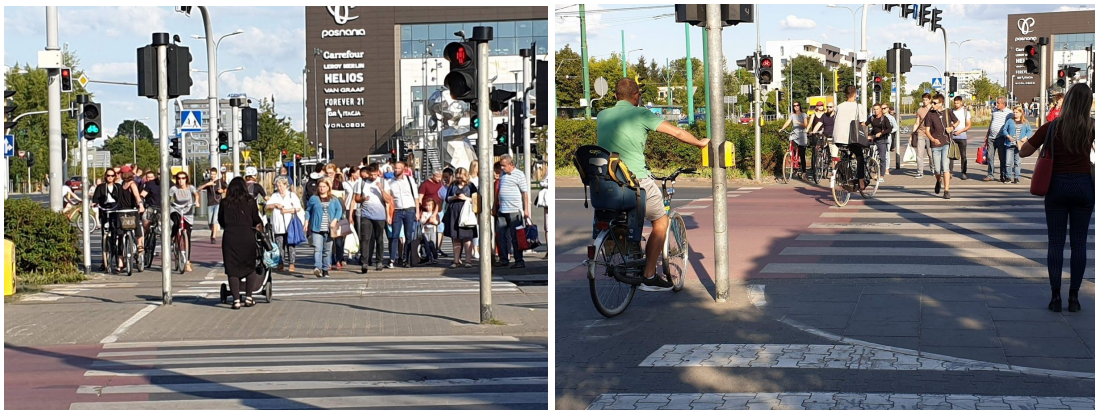
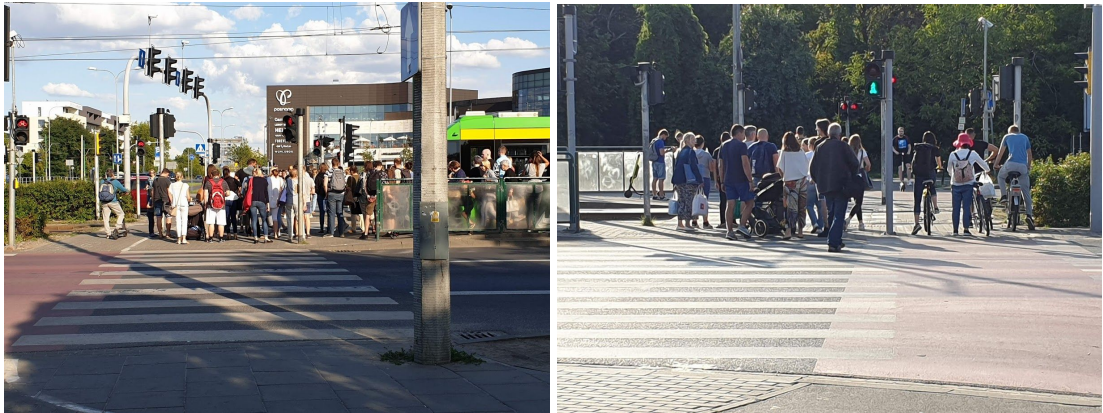
Stan istniejący:

Istniejący przejazd rowerowy oraz przejście dla pieszych są zbyt wąskie, by wygodnie obsłużyć potoki pieszych i rowerzystów.

Skrzyżowanie bardzo obciążone ruchem pieszych. Piesi nie mieszczą się na przejściu i korzystają z przejazdu rowerowego, co utrudnia poruszanie się rowerzystów. Aż na 61% cykli świateł "zielonych" na przejeździe rowerowym znajdują się piesi. Niezbędne poszerzenie przejścia i przejazdu rowerowego podczas zaplanowanej na 2020 r. inwestycji.
