Miejsce 12:

Warszawa, południowa strona pl. Trzech Krzyży, przy kończącej się w tym miejscu drodze dla rowerów.

Cel badania:

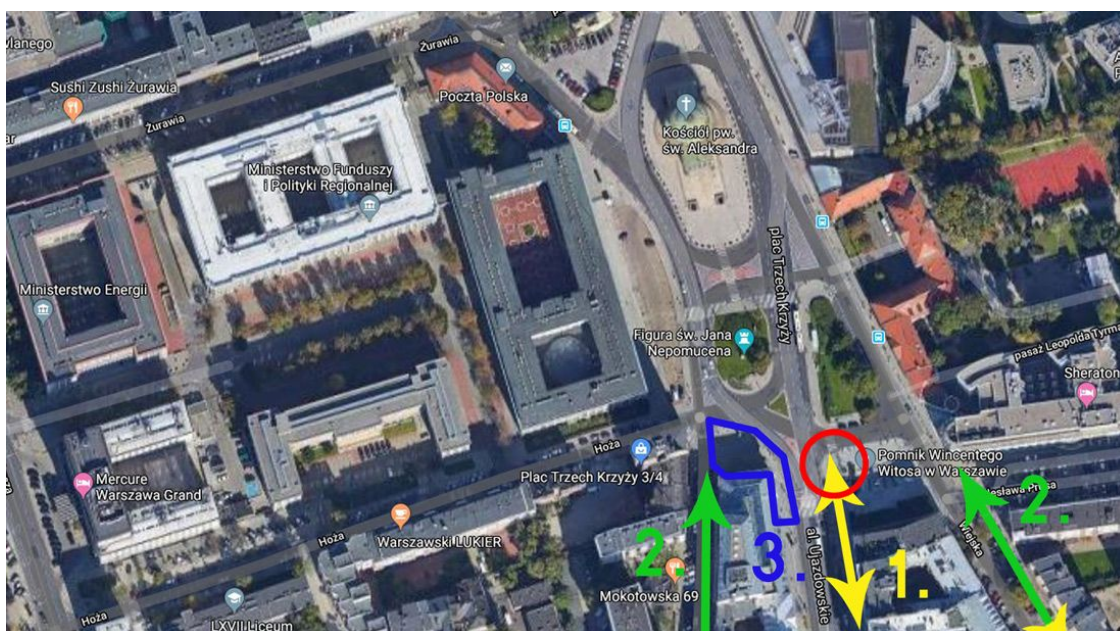
Rys. 1. Infrastruktura rowerowa na pl. Trzech Krzyży. Kolorem czerwonym zaznaczono miejsce, w którym droga dla rowerów się urywa i nie ma kontynuacji w kierunku północnym.

1. Kolor żółty = droga dla rowerów urywająca się przy wlocie na plac.
2. Kolor zielony = kontraruch na ul. Wiejskiej i Mokotowskiej.
3. Kolor niebieski obszar oznaczony jako ciąg pieszo-rowerowy.

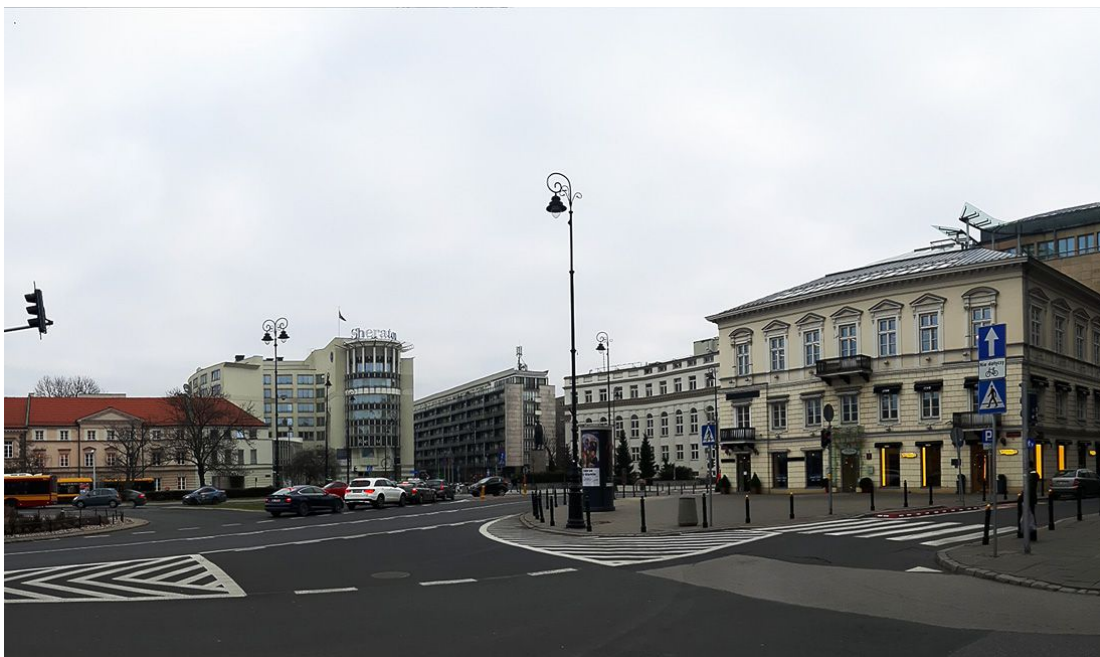
Rys. 2. Widok na południową część placu z jego południowo-zachodniego rogu, z okolic skrzyżowania ul. Hożej i ul. Mokotowskiej..

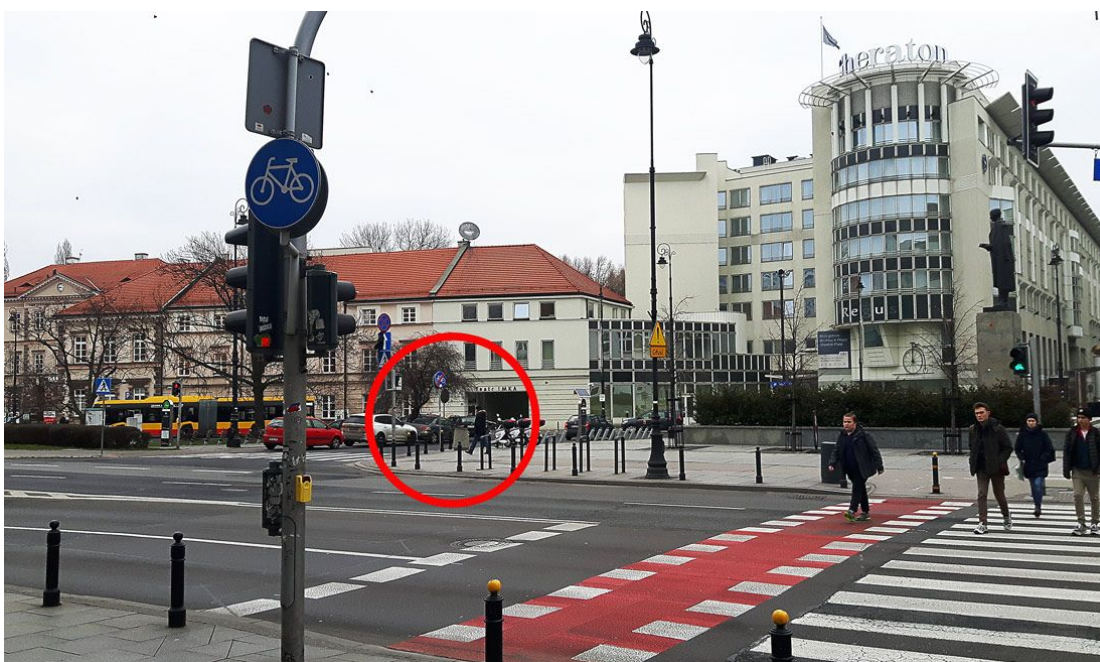
Rys. 3. Przejazd rowerowy przez Al. Ujazdowskie, prowadzący na zachodnią część Alei i łączący strefę oznaczoną jako ciąg pieszo-rowerowy z drogą dla rowerów biegnącą na południe. Kolorem czerwonym zaznaczono koniec drogi dla rowerów.

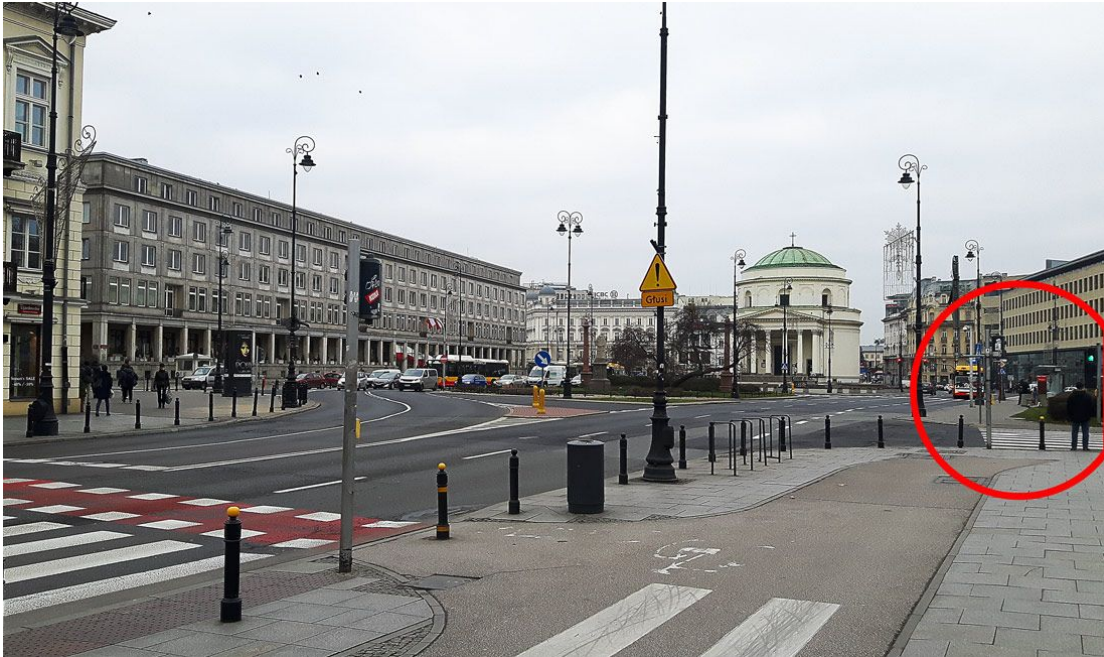
Rys. 4. Widok na przejazd rowerowy przez Al. Ujazdowskie i na pl. Trzech Krzyży w kierunku północnym. Po prawej stronie kolorem czerwonym zaznaczono koniec drogi dla rowerów.

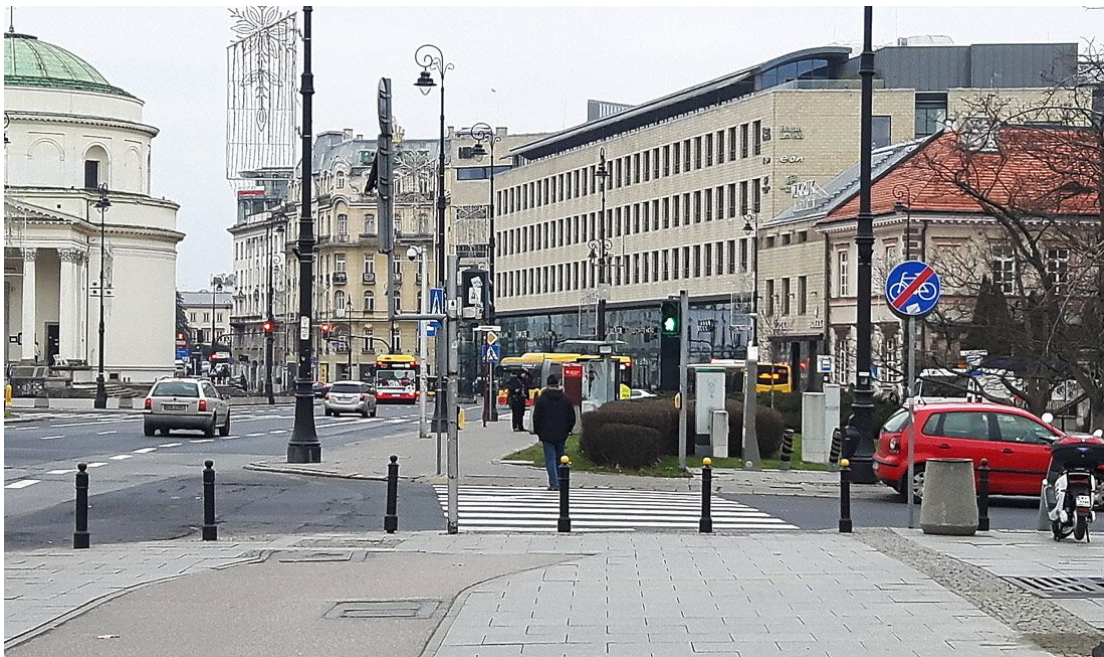
Niestety, na wysokości pomnika Wincentego Witosa, droga dla rowerów urywa się i aby kontynuować jazdę na północ, należy zjechać na jezdnię. Manewr taki może budzić obawę wśród mniej doświadczonych rowerzystów, gdyż jezdnia na pl. Trzech Krzyży posiada wiele pasów ruchu, a natężenie ruchu jest tam spore, zwłaszcza w godzinach szczytu, kiedy to tworzą się dość duże korki.

Rys. 5. Widok na pl. Trzech Krzyży w kierunku północnym, koniec drogi dla rowerów.

Nadto, obserwacja zachowań rowerzystów w tym miejscu pozwala na wyciągnięcie wniosku, iż dostosowanie organizacji ruchu na pl. Trzech Krzyży do potrzeb rowerzystów jest sprawą istotną i pilną – plac ten stanowi swego rodzaju „teleport” i utrudnia dojazd do Al. Jerozolimskich, ul. Nowy Świat i Traktu Królewskiego, przy którym znajduje się dużo celów podróży takich jak biura, ministerstwa, lokale gastronomiczne, sklepy czy też wydziały Uniwersytetu Warszawskiego.
